# Ussy-Sur-Marne résumé

Géosciences pour une Terre durable

**brgm**

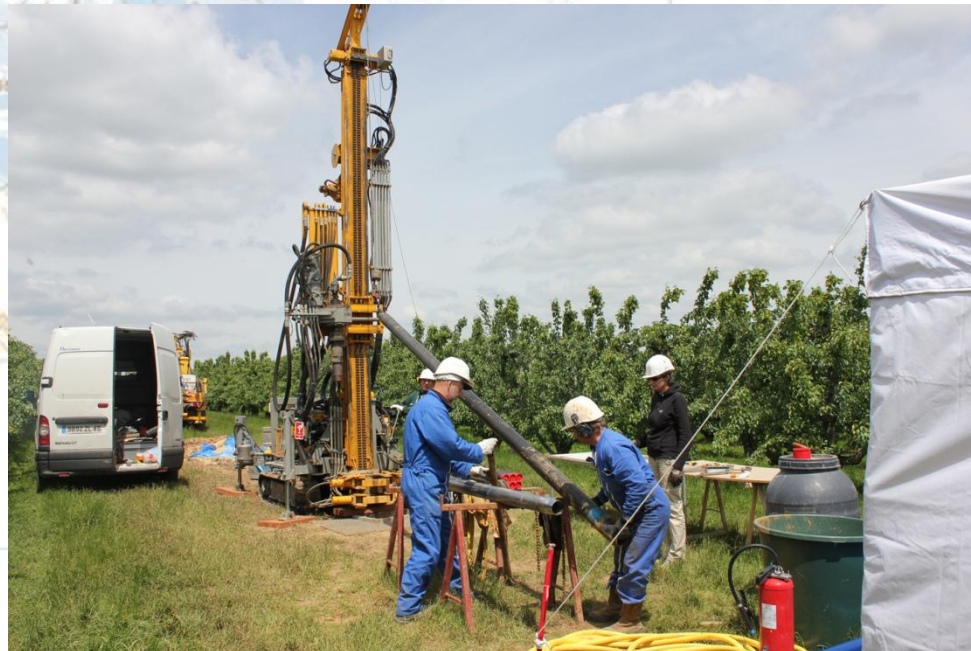
carotté diamètre PQ.  
Coincement au bout de 6m

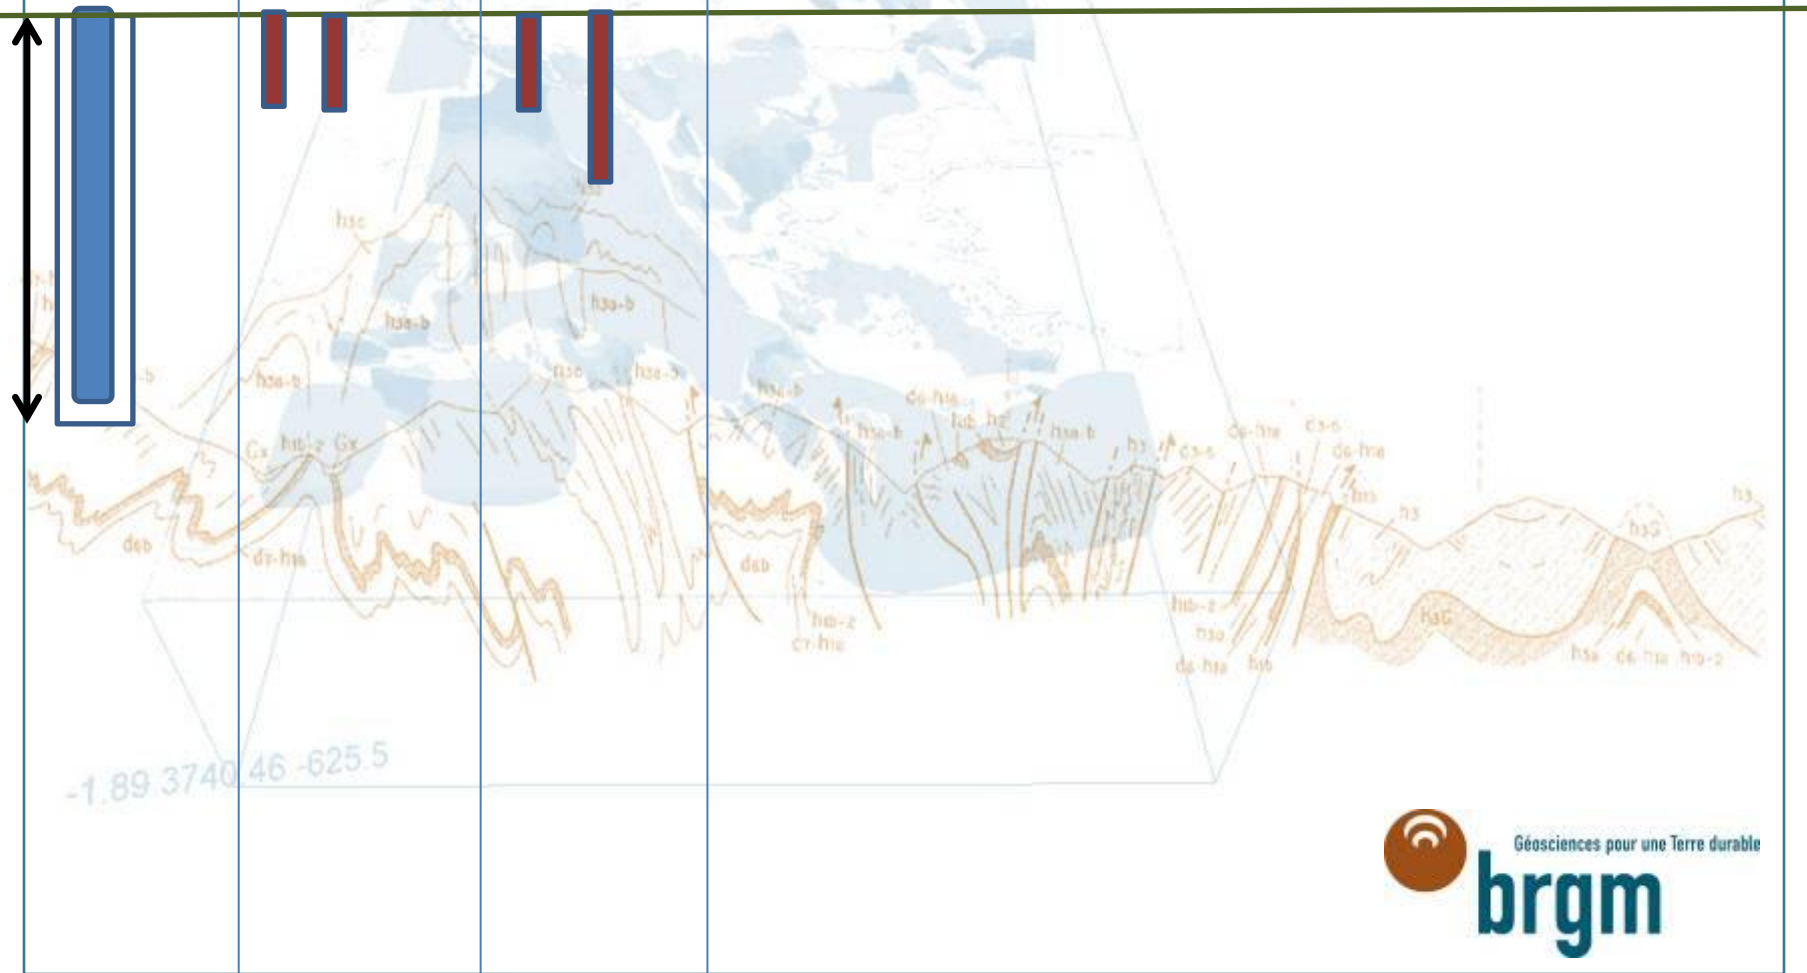
Ressorti l'ensemble du train de tiges à plusieurs reprises pour faire 13m...

carotté diamètre PQ. Avec des polymères  
Coincement au bout de 13m

Décidé d'aller chercher le marteau fond de trou à Orléans

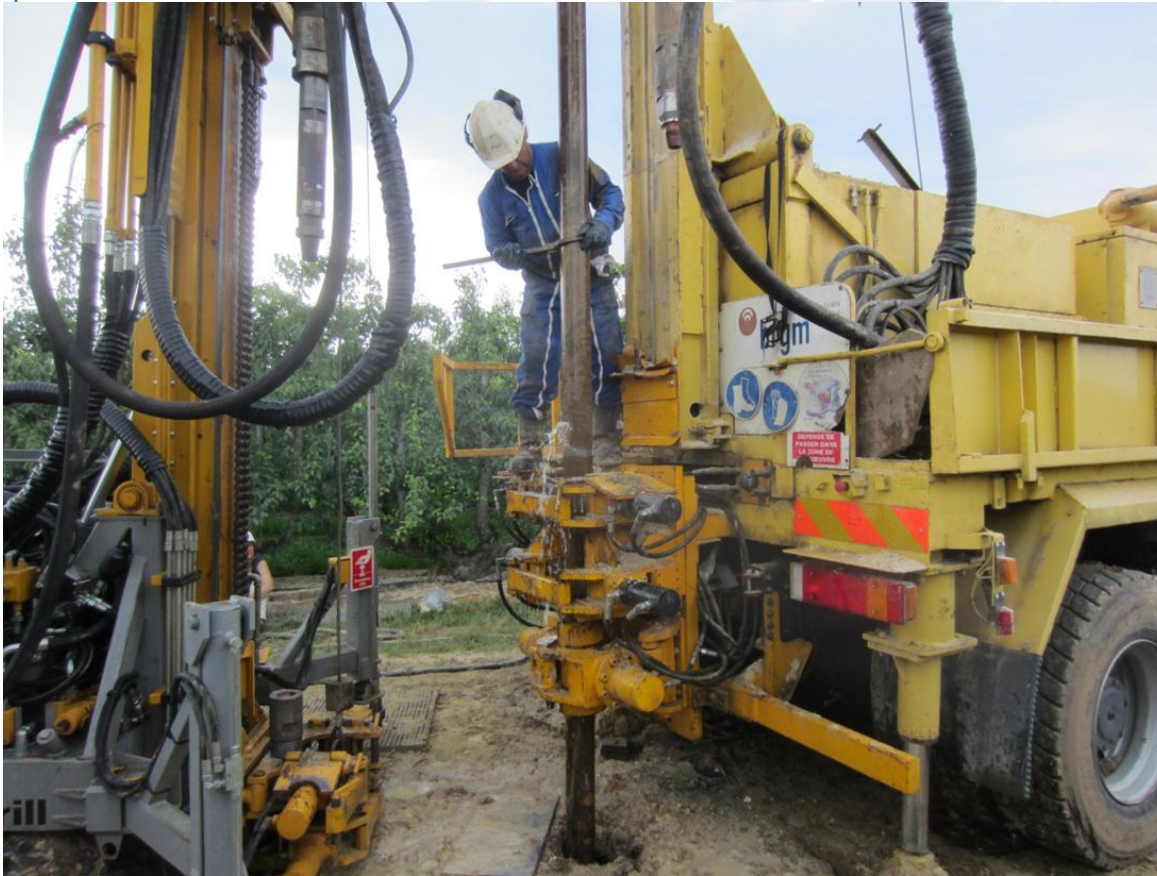
On a du replacer la sondeuse BRGM pour sortir le train de tiges à 43m

Remis la sédi-drill en place et carotté 6m de 43à 49m

**Coincé à 49m** on a de nouveau essayé de tirer avec la sondeuse BRGM **Sans résultat.**

Parti à Orléans chercher des tubes PW
